Fiche n° 1

BAIGNES SAINTE RADEGONDE : Salle Polyvalente

Fiche n° 5

Médiathèque Barbezieux

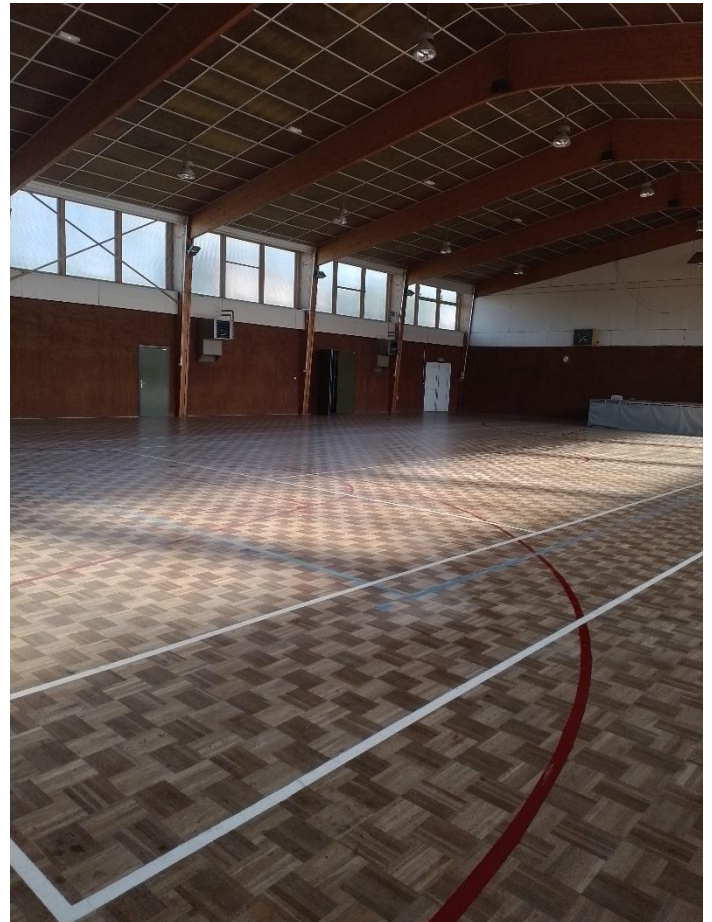
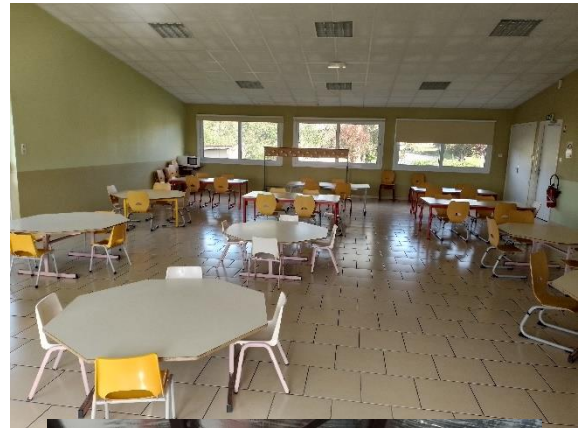
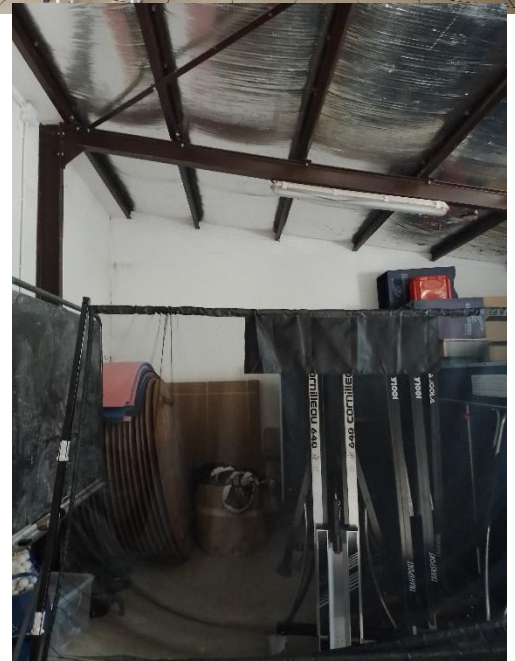
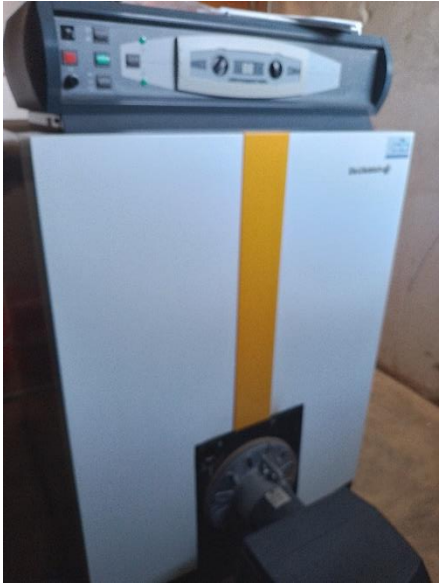
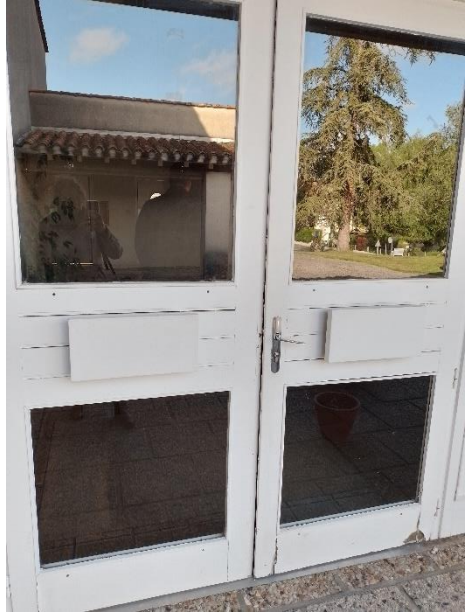
- Salle polyvalente :
 - Volume très important avec grande hauteur (panneau de basket)
 - Huisserie fatiguée avec prise d'air
 - Pas d'isolation
 - Simple vitrage
 - Parquet flottant
 - Toiture Everite recouverte de tuile : Attention amiante
- Vestiaire/sanitaire :
 - Simple vitrage
 - Isolation : laine de verre sous toiture Everite

- Sanitaire d'époque
- Stockage Ouest :
 - Pas d'isolation
 - Toiture tôle fibro ciment amianté
- Cuisine et cantine :
 - Double vitrage
 - brise soleil
 - Isolation date de la réhabilitation
- Chauffage :
 - Réseau de chaleur, chaudière bois date de 25 ans.
 - Chaudière Fioul en relais en cas de défaillance de la chaudière bois (2019)
 - Chauffage au sol + aérotherme
 - Radiateur électrique dans les vestiaires
- Eclairage :
 - Ampoule au mercure
 - Très peu de Led
 - Eclairage néon dans la cuisine
- Electricité :
 - Le compteur jaune va être divisé en 2 bleus : cuisine/cantine et salle polyvalente/vestiaire

- Diagnostic énergétique sur l'ensemble pour estimation des travaux
- Diagnostic pollution amiante sur la salle polyvalente. La partie cuisine et cantine sont récente et a priori sans amiante. A confirmer lors du diagnostic
- Diagnostic structure de la charpente pour pose éventuelle de panneaux photovoltaïques. Echange préalable avec l'ABF nécessaire.

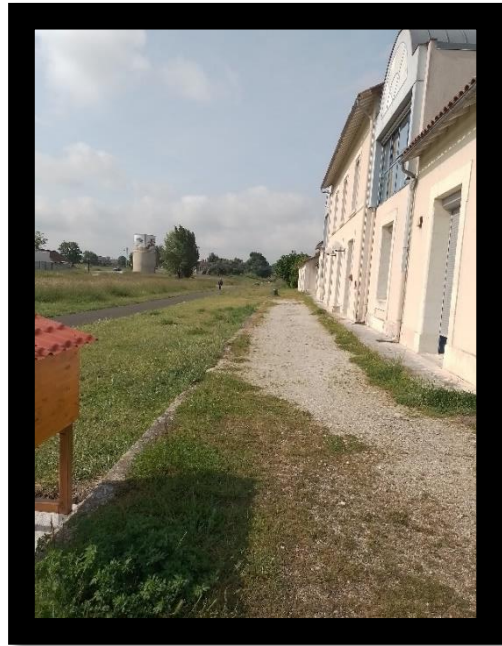
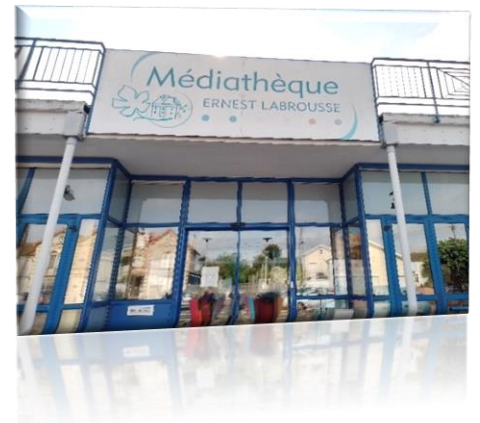
Problématiques actuelles : bâtiment trop chaud en période estivale, conçu pour faire entrer la chaleur. Absence d'isolation ou isolation obsolète car date de 25 ans, très forte consommation pour le chauffage.

. Présence d'une terrasse non isolée au-dessus de la partie médiathèque. Les dalles reposent sur vide-technique d'environ 15cm d'épaisseur. Suffisant pour étudier une isolation thermique à ce niveau. Etanchéité assurée par du goudron

. Salle de réunion exposition en voûte, grande baie vitrée laissant pénétrer la chaleur.

. Pont thermique sur baie vitré ouest à l'étage

- Diagnostic énergétique sur l'ensemble du bâtiment pour estimer les travaux nécessaires

- Diagnostic structure pour vérifier la capacité de la charpente à accueillir du photovoltaïque sur la toiture Ouest.
- Diagnostic pollution amiante

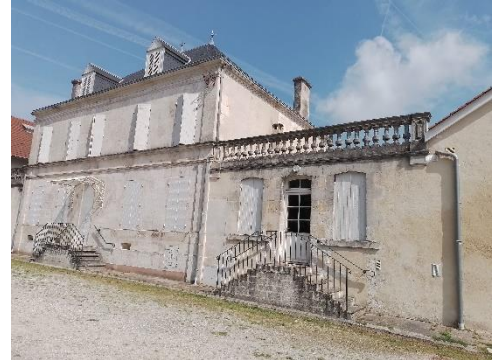
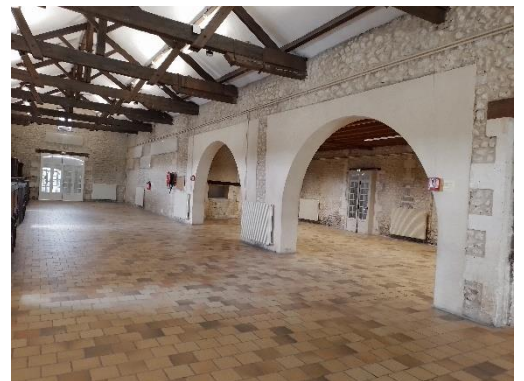
Problématiques actuelles : Il s'agit de deux bâtiments datant du XIXème siècle et ayant servi comme entrepôts. Ces bâtiments servent de salles de réception, réunions, concert, exposition, ... Ces deux bâtiments entourent une maison principale qui n'est pas concernée par ce diagnostic. Le plus petit des deux bâtiments est équipé d'une cuisine. Si l'été, ces bâtiments conservent une certaine fraîcheur, leur volume et mauvaise isolation en font des bâtiments difficiles à chauffer l'hiver.

- Volume très important avec grande hauteur sous plafond
- Bâtiments non classés
- Isolation :
 - . Aucune isolation sous plafond sauf peut-être sur une partie de la petite salle qui dispose d'un faux plafond.
 - . Les portes battantes ne sont pas jointives, le froid passe
 - . Vitres : simple vitrage
- Système de chauffage :
 - . Radiateurs fonte
- Eclairage :
 - . Eclairage néon pour la plupart, y compris cuisine.

- Diagnostic énergétique sur l'ensemble du bâtiment pour estimer les travaux nécessaires
- Diagnostic structure pour vérifier la capacité de la charpente à accueillir du photovoltaïque sur la toiture.

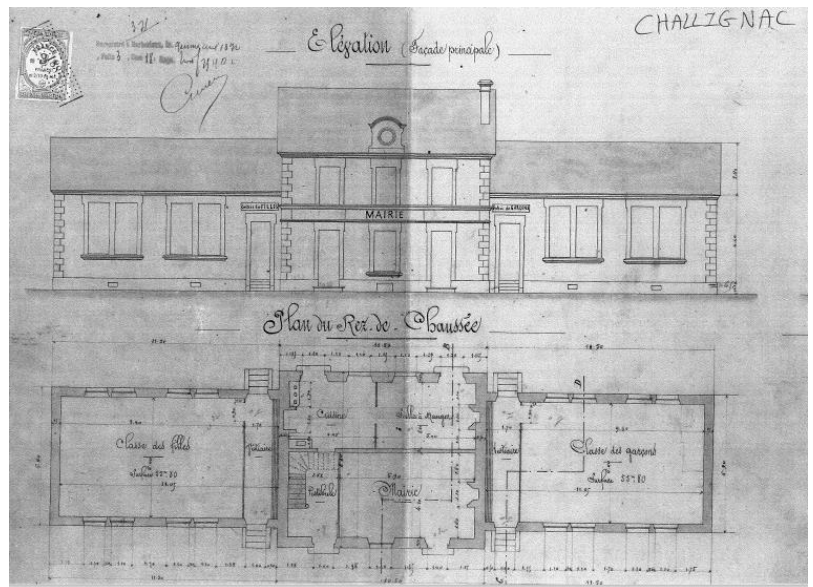
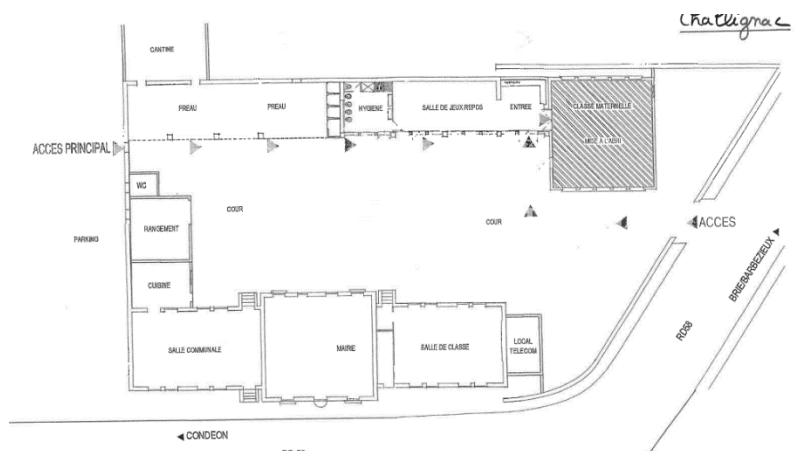
- Salle Communale :
 - Faux plafond sans isolation, éclairage néon

- Diagnostic énergétique sur la salle communale pour estimer les gains et les coûts d'amélioration possible
- Diagnostic pollution amiante

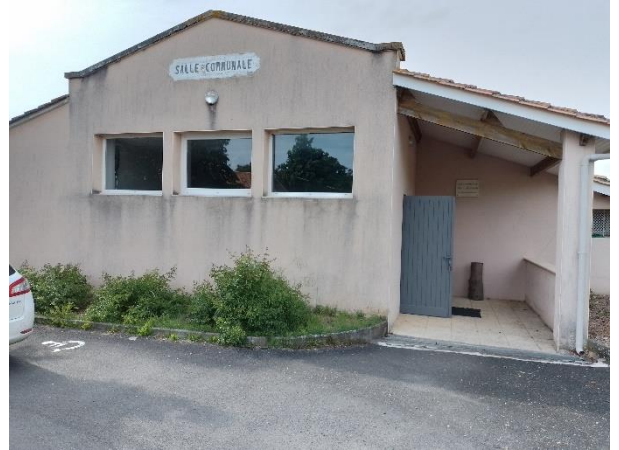
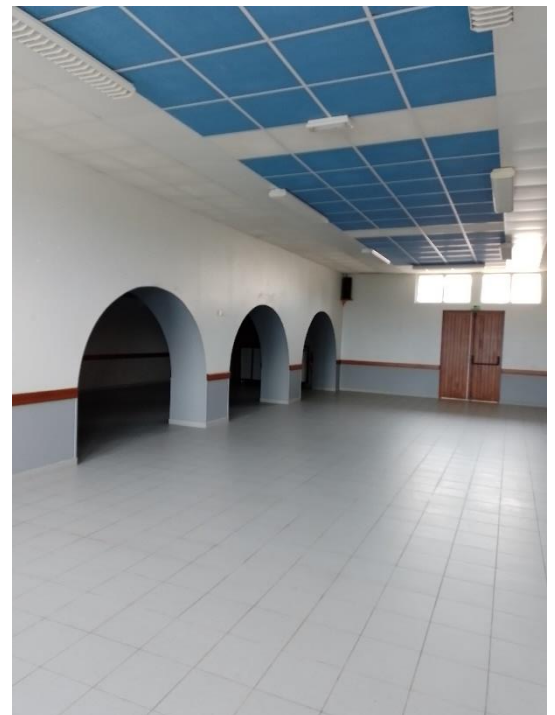
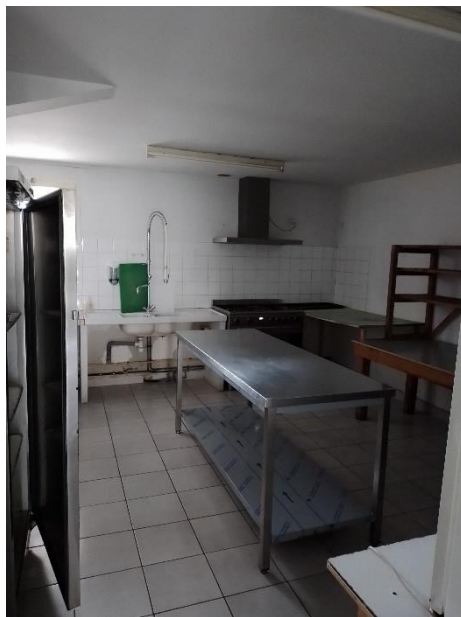
- Souhait d'installer des panneaux photovoltaïques et améliorer l'isolation du bâtiment

- Diagnostic structure de la salle des fêtes pour estimer les travaux nécessaires à la pose de panneaux photovoltaïques
- Diagnostic énergétique pour estimer les coûts de travaux de réhabilitation

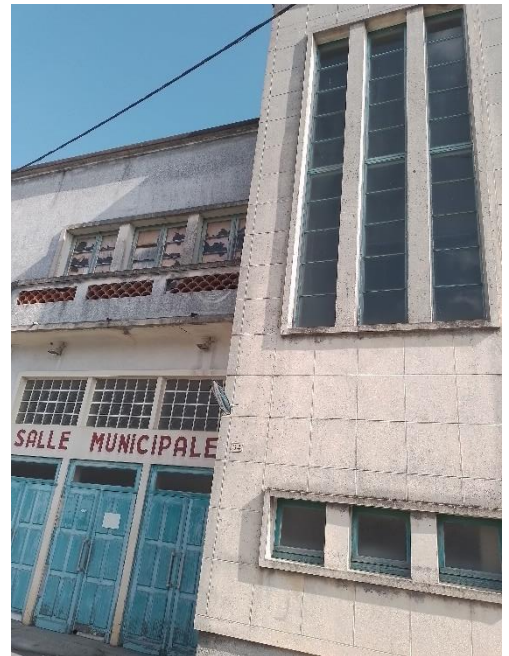
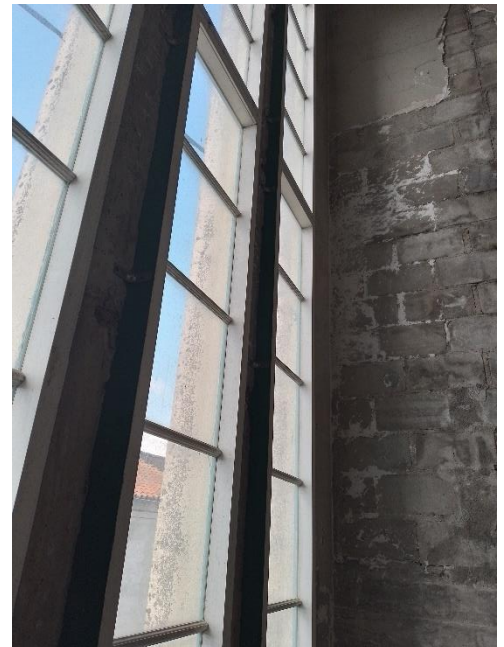
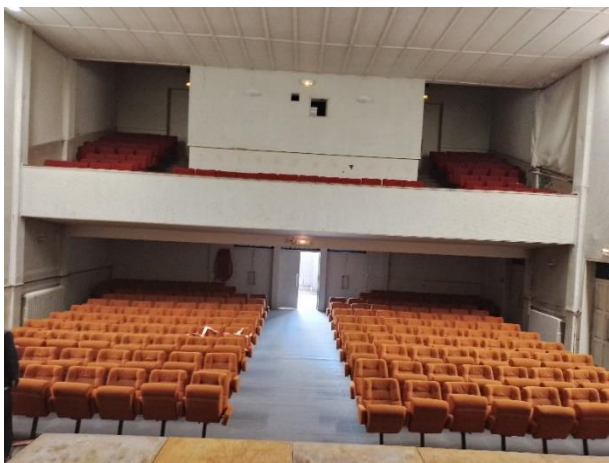
- Bâtiment n'ayant pas bénéficié de travaux depuis plusieurs décennies

- Diagnostic énergétique pour estimer les coûts de travaux de réhabilitation.
- Diagnostic structure pour déterminer la capacité de la structure à bénéficier de réhabilitation type isolation par exemple, y compris estimation des coûts, état des planchers y compris
- Diagnostic pollution amiante et plomb avec estimation des coûts
