Fiche n° 1

BAIGNES SAINTE RADEGONDE : Salle Polyvalente

Fiche n° 5

Médiathèque Barbezieux

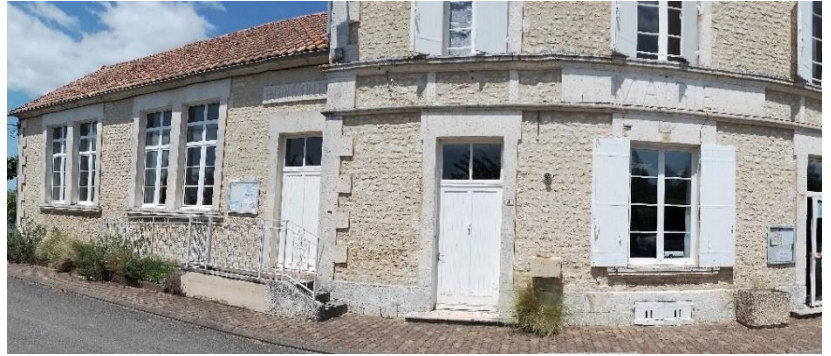
Salle Communale

- Année de construction du bâtiment : Fin XIXème
- Réhabilitation de la salle communale : 2008 (huisserie)
- Isolation du toit : 2022
- Surface : 120 m²
- Plan : oui date du XIXème
- Visité : site à enjeu

- Type de chauffage : gaz propane
- Ratio consommation/m² : facture groupée pas de détail de la consommation
